Église Saint-Félix

31 Frontignan-de-Comminges

Restauration des décors peints
Dossier photographique

Ulla Frantzen & Marc Violle
Conservateurs restaurateurs de peintures murales
Décembre 2023- Septembre 2024

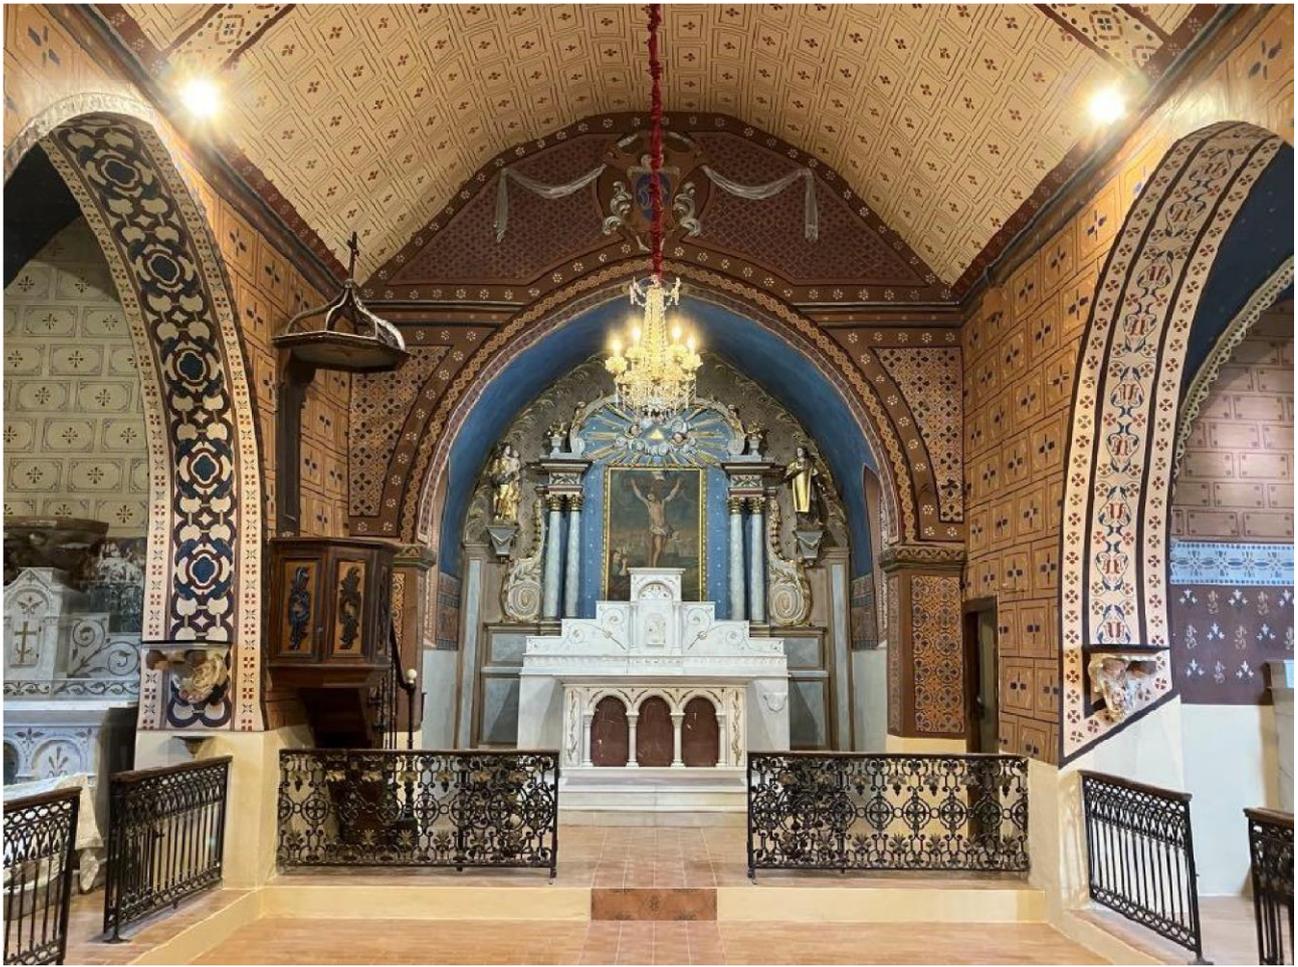
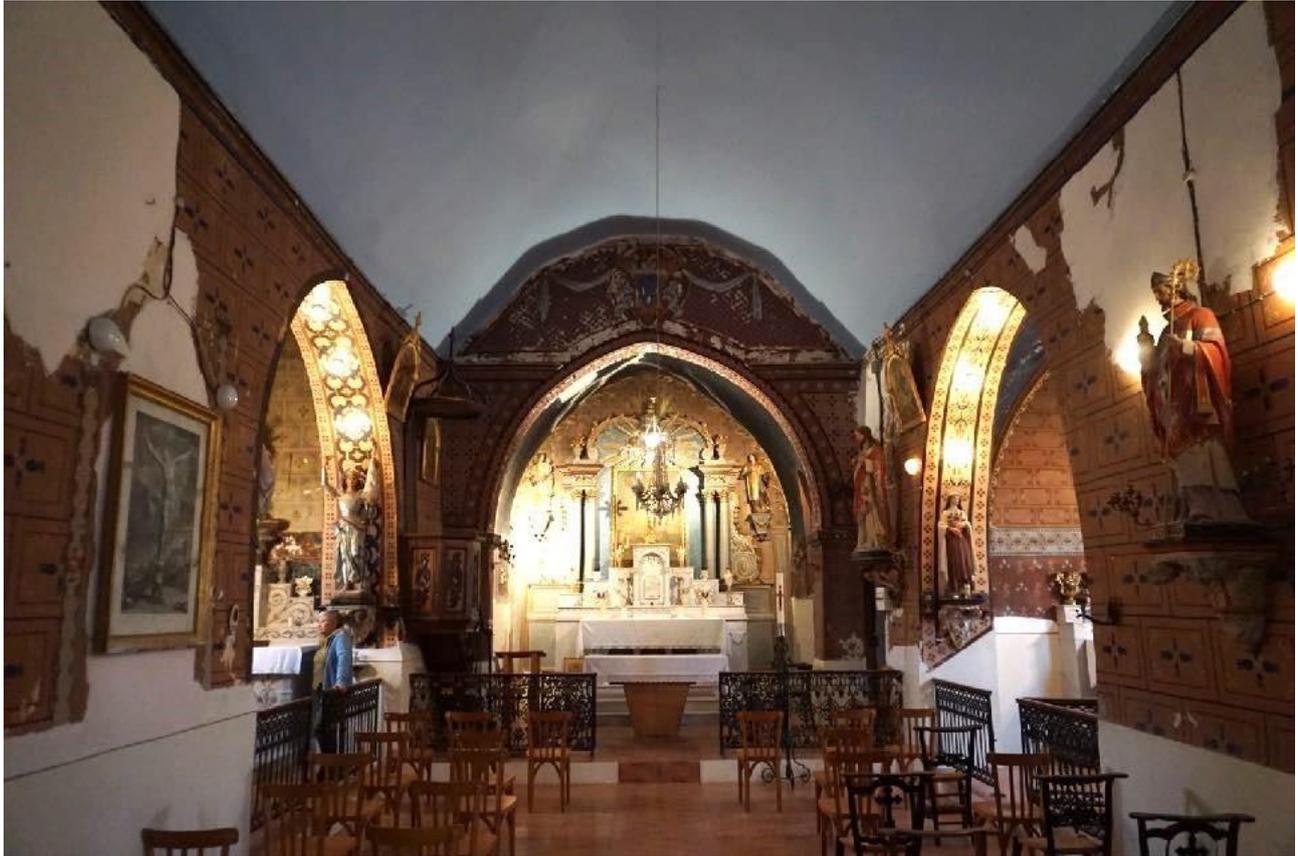
Église Saint-Félix avant et après travaux

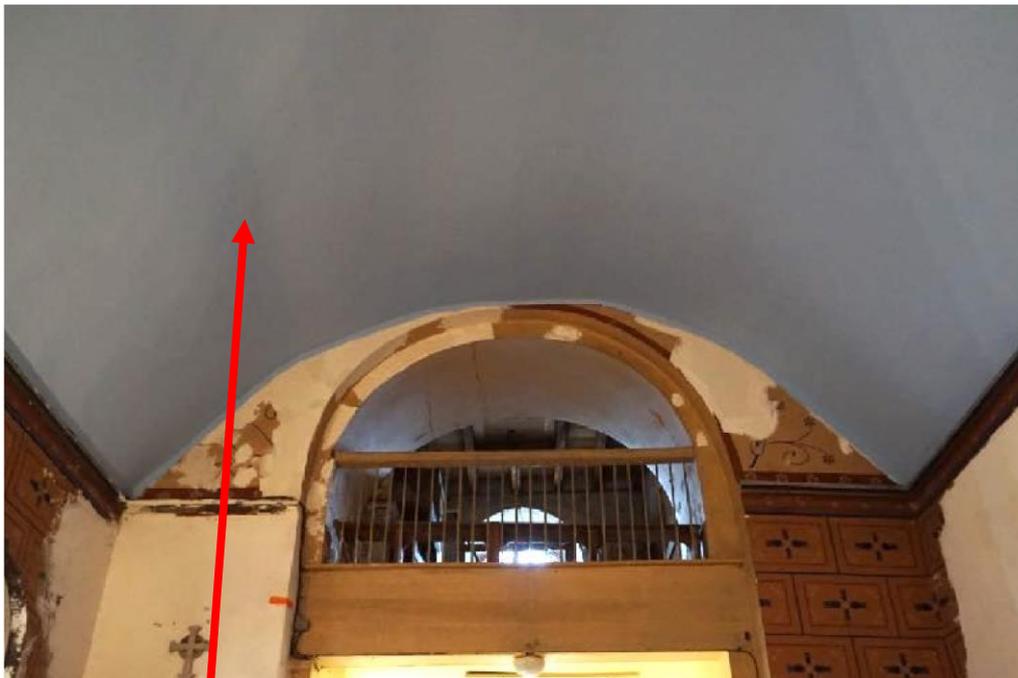
Photo avant travaux. Voute recouverte de peinture bleue. Multiples lacunes de décor

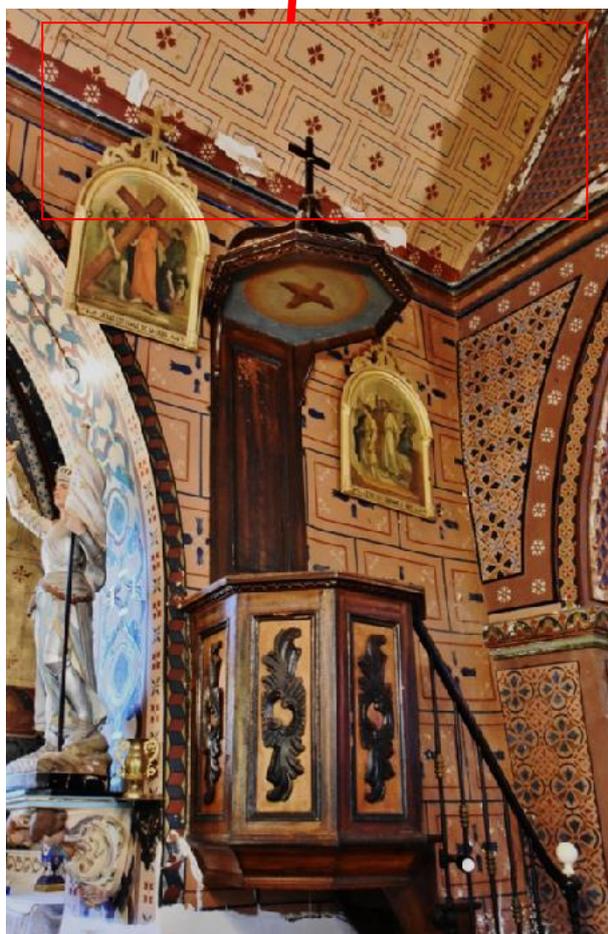
Photo du décor de la voute en berceau de la nef qui avait disparu

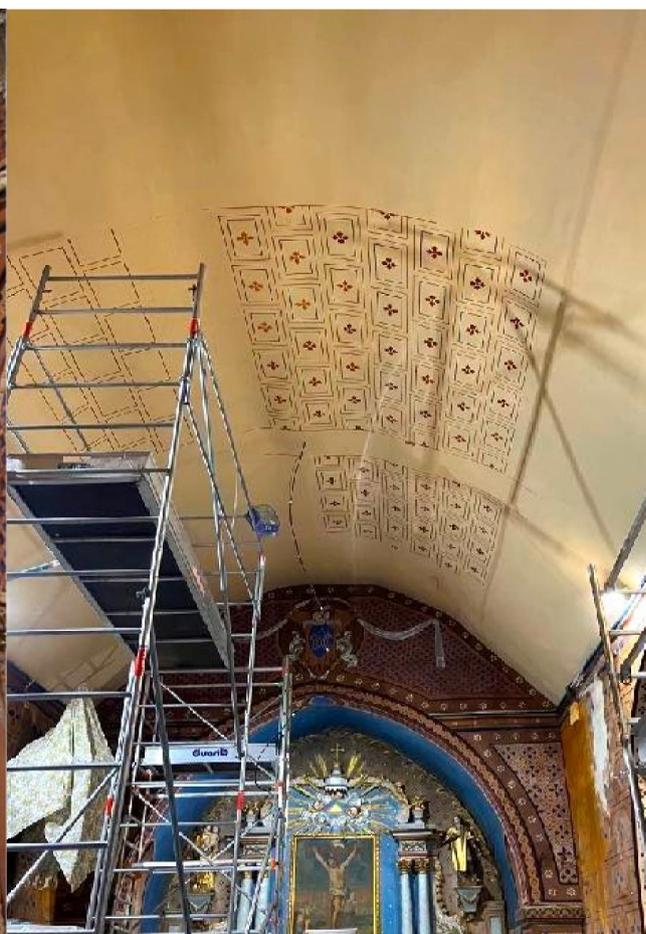
Travaux de restitution des décors de la voute en cours

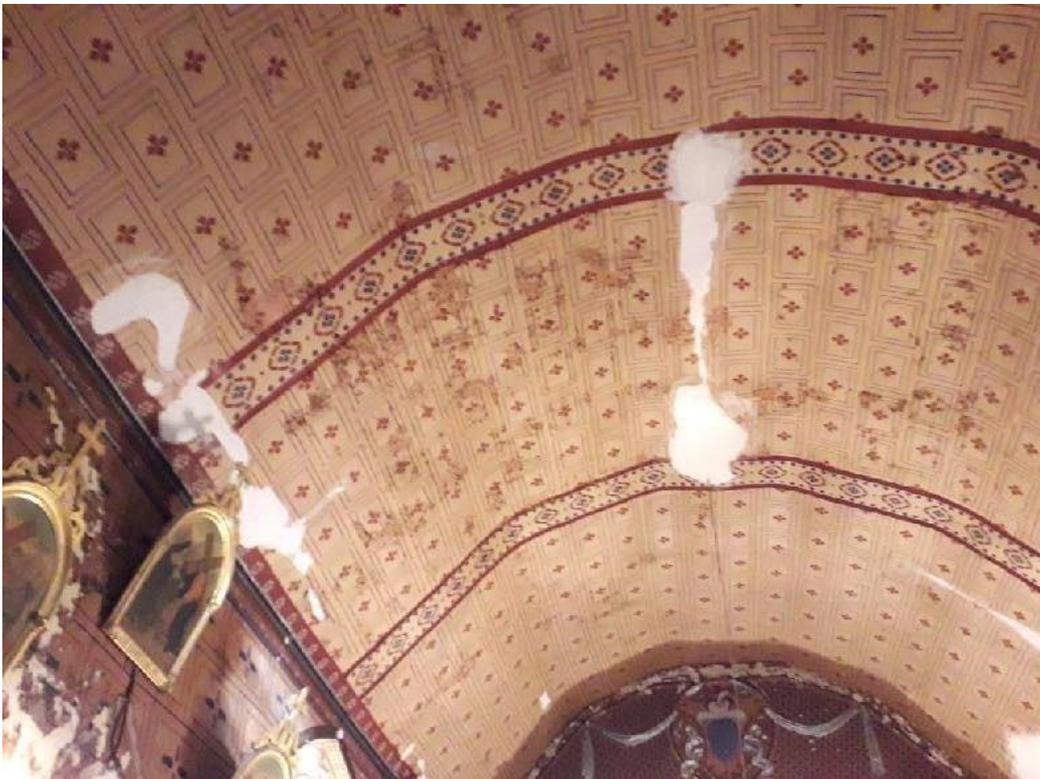
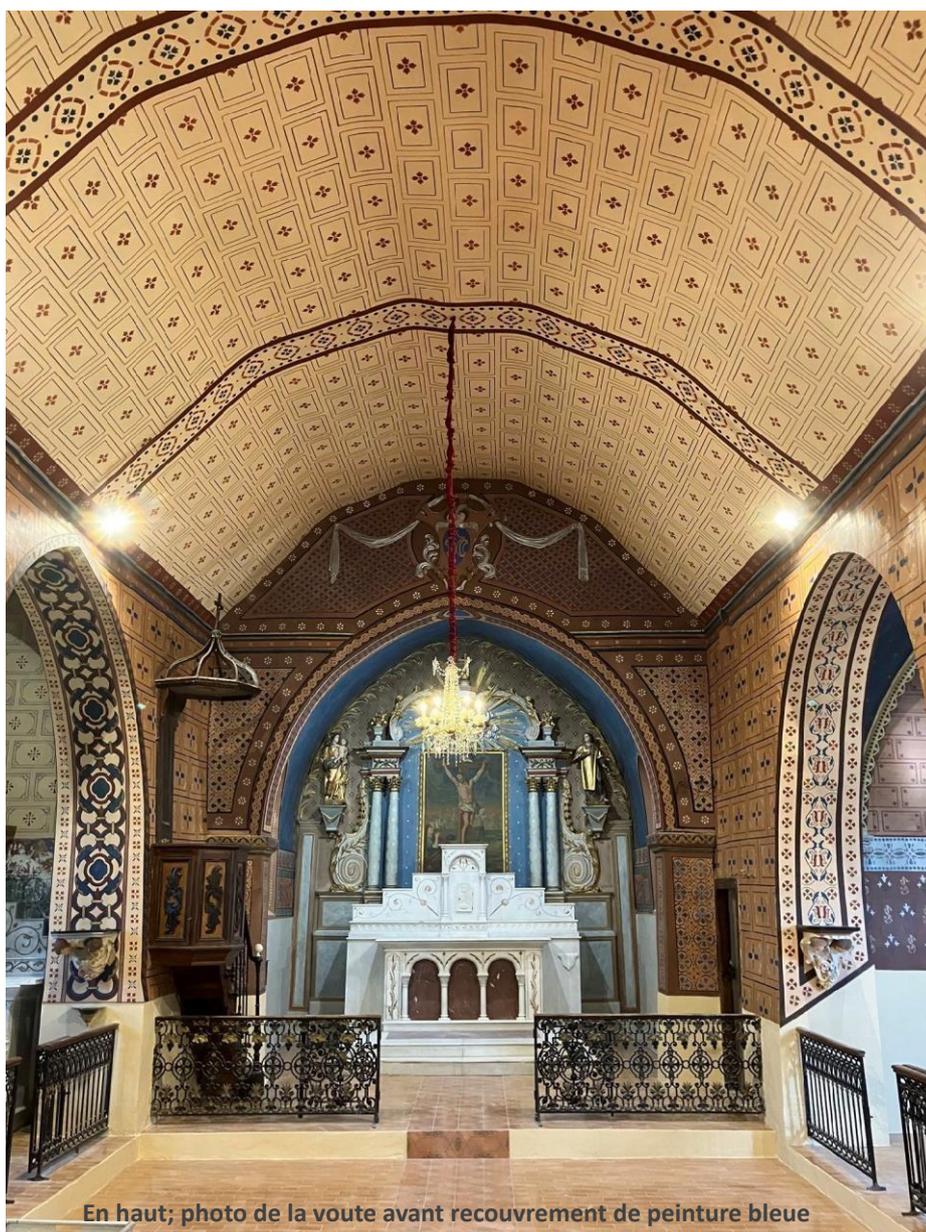
En haut; photo de la voûte avant recouvrement de peinture bleue
En bas , photo de la voûte après restitution du décor

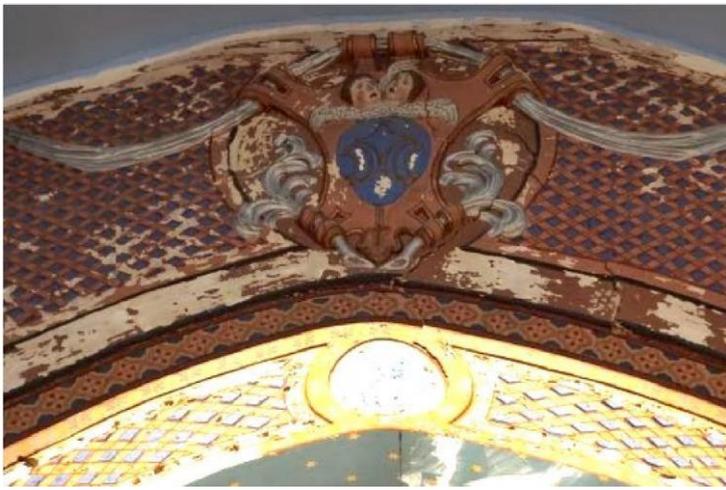
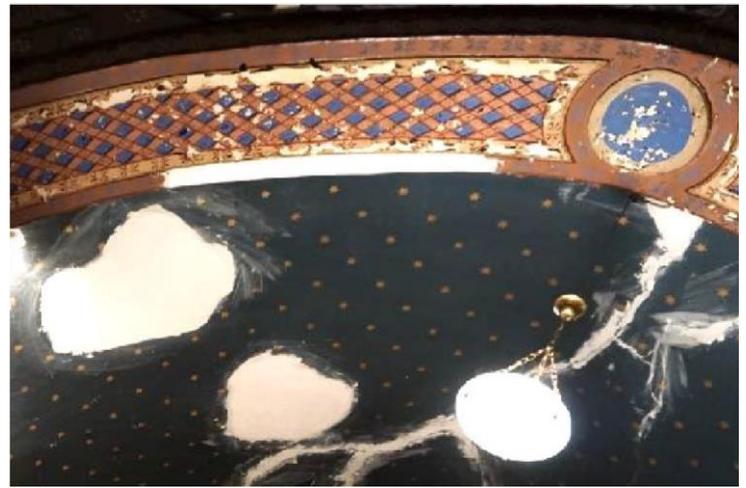
Arc triomphal: avant travaux. Décollement du médaillon central en stuc, écaillage et perte de matière picturale

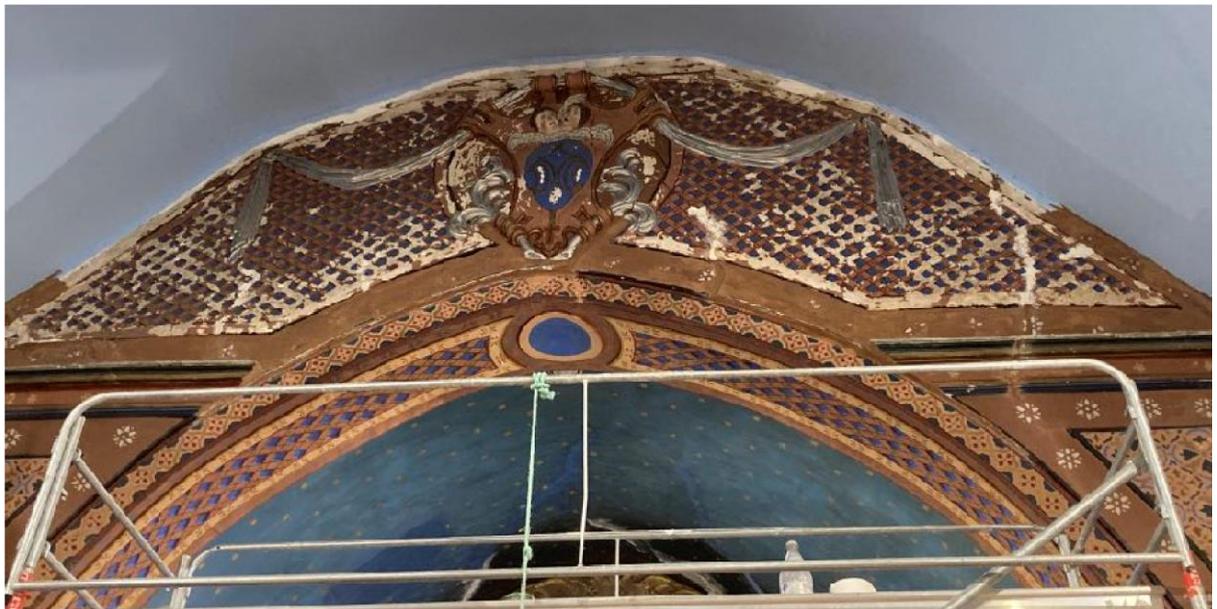
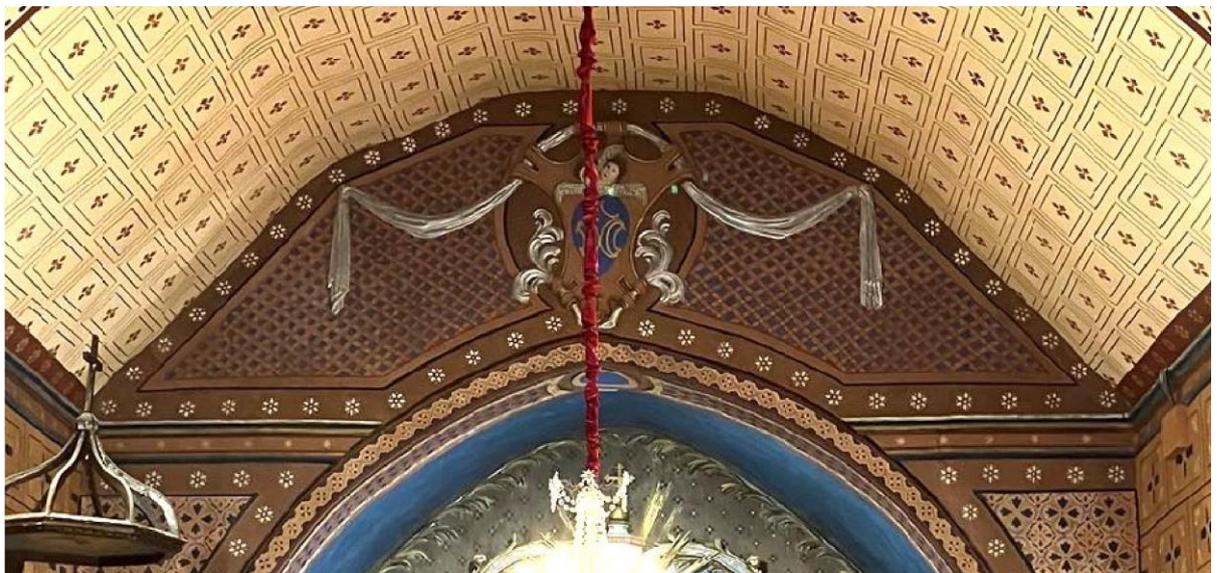
Travaux en cours et après consolidation et restauration des peintures et de leurs supports

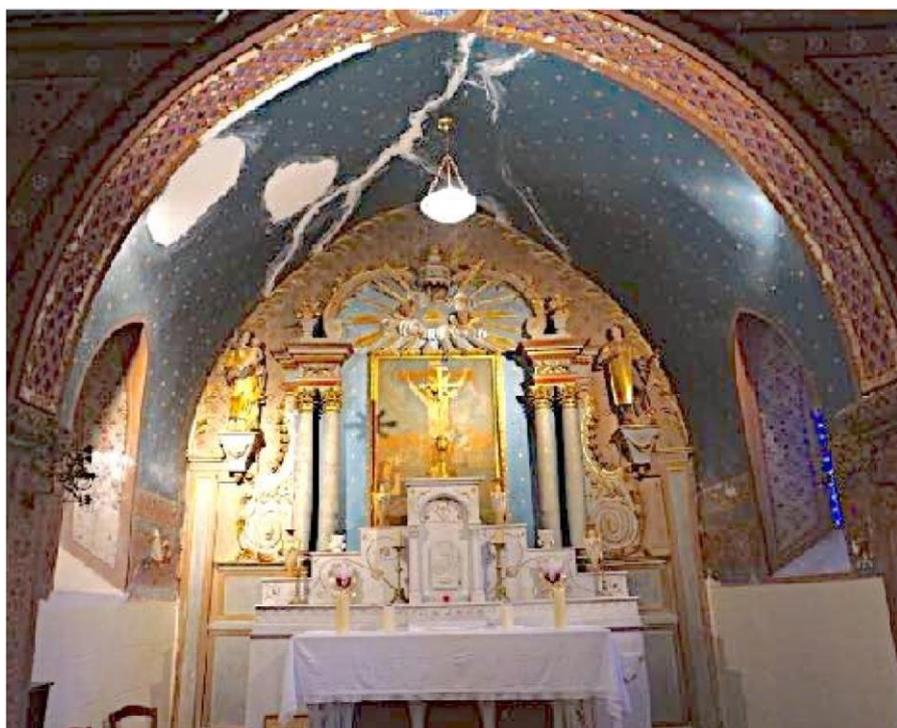
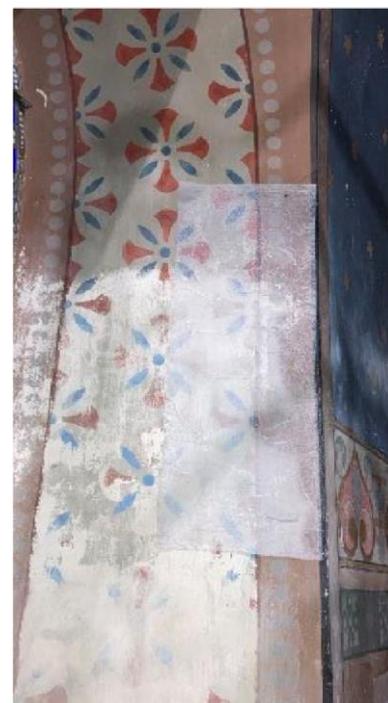
Chœur avant travaux: photo à gauche. Consolidation des décors de la baie à droite à travers un papier japon.à droite

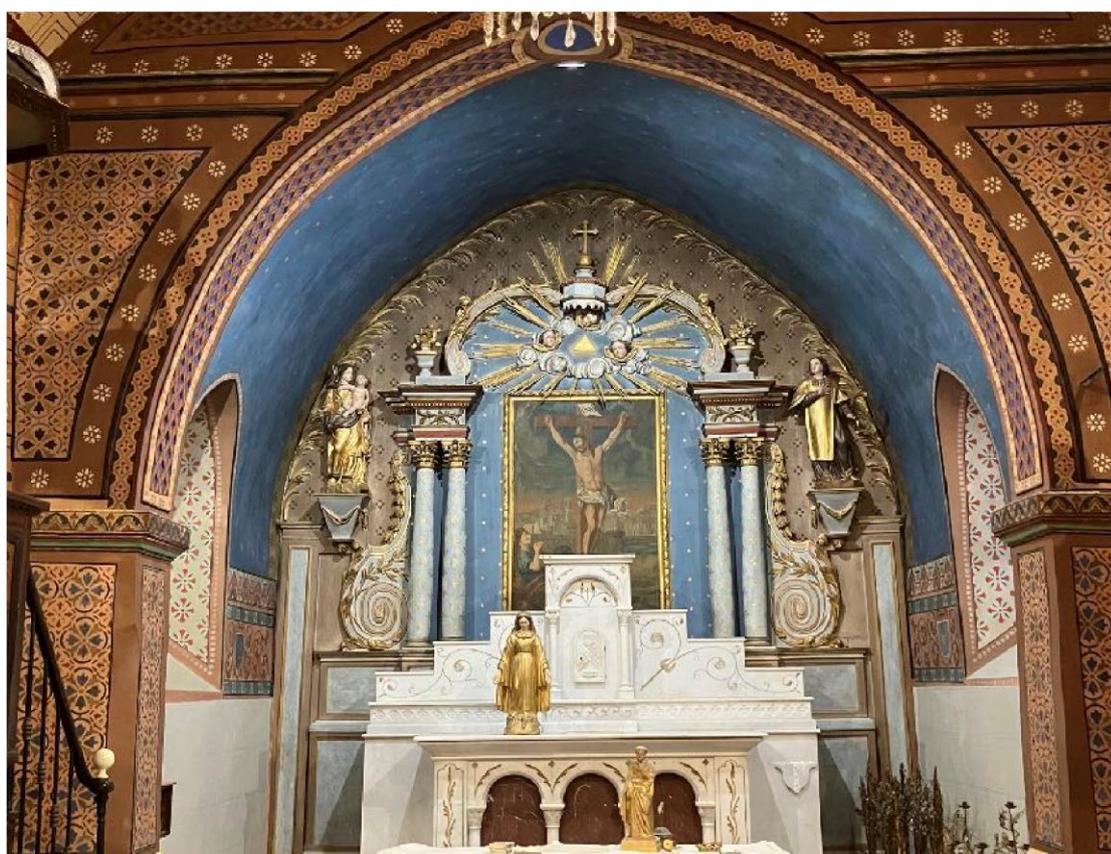
Chœur après travaux de conservation et restauration

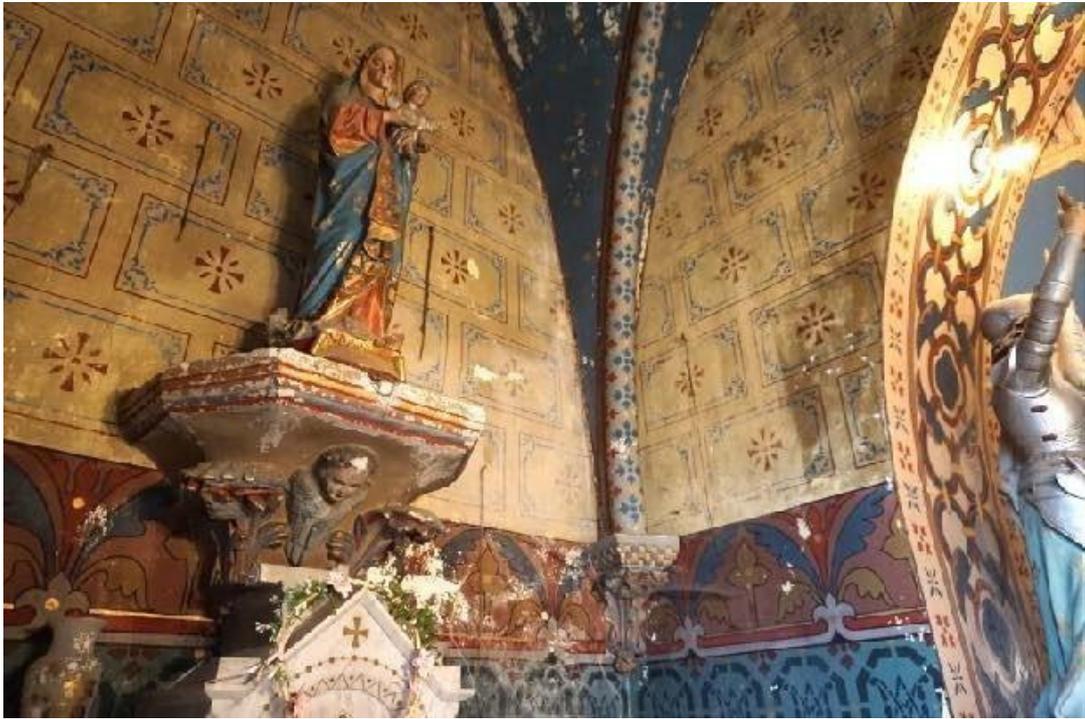
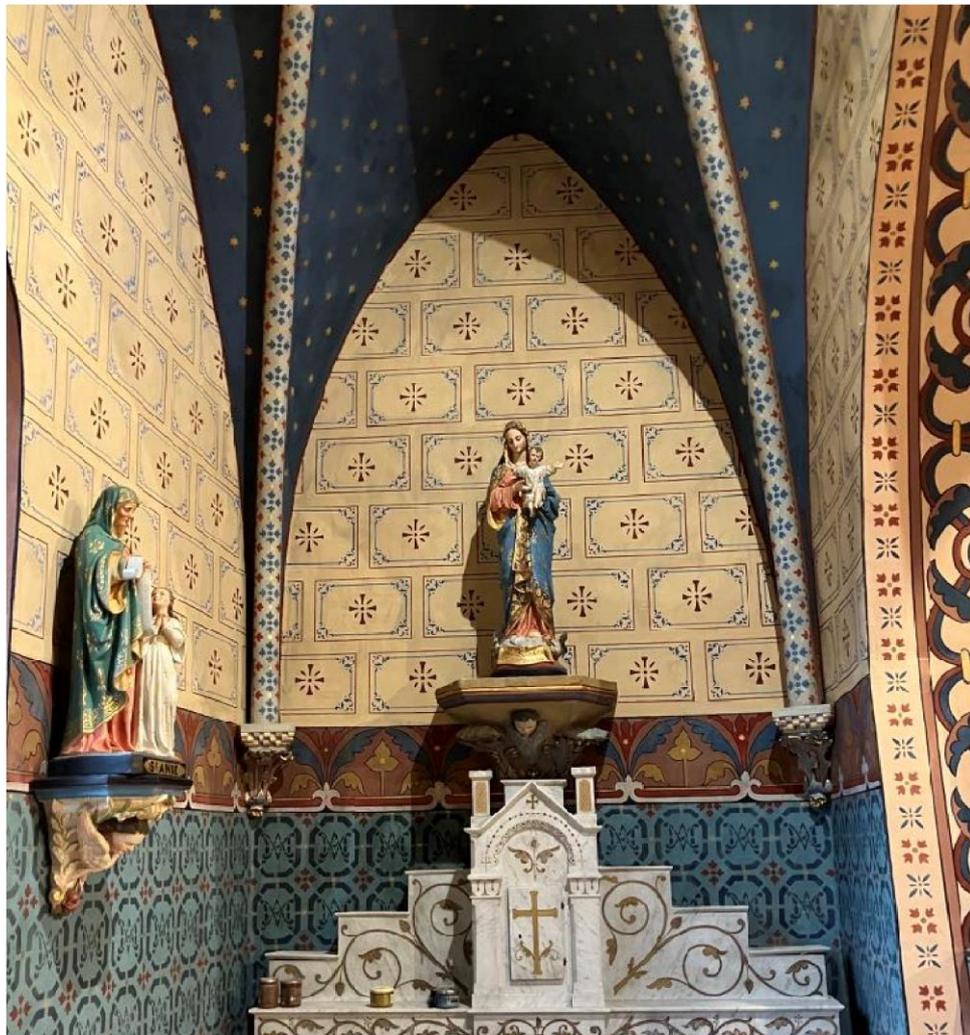
Chapelle nord avant et après travaux de conservation et restauration des statues et des peintures murales

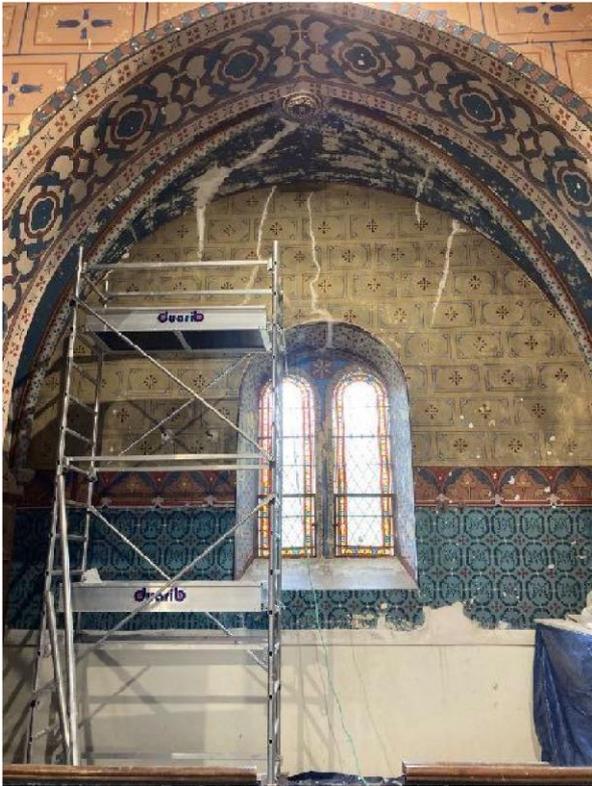
Travaux de comblement

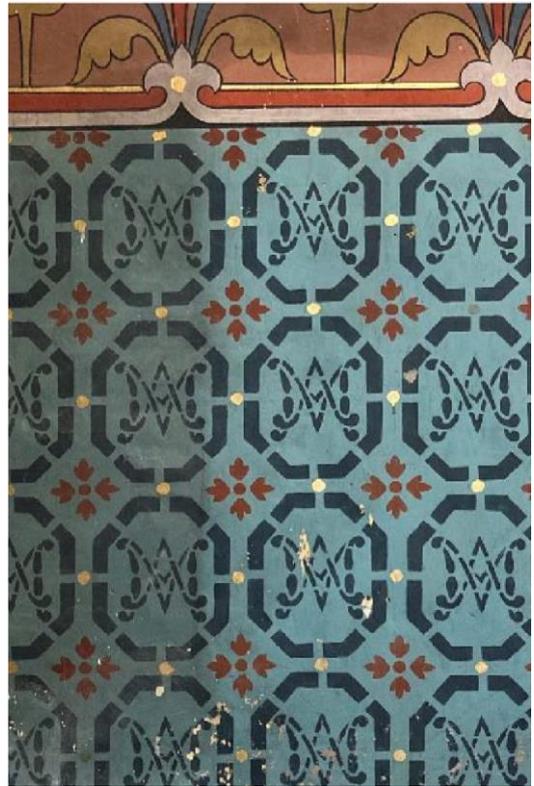
Nettoyage des parements en cours

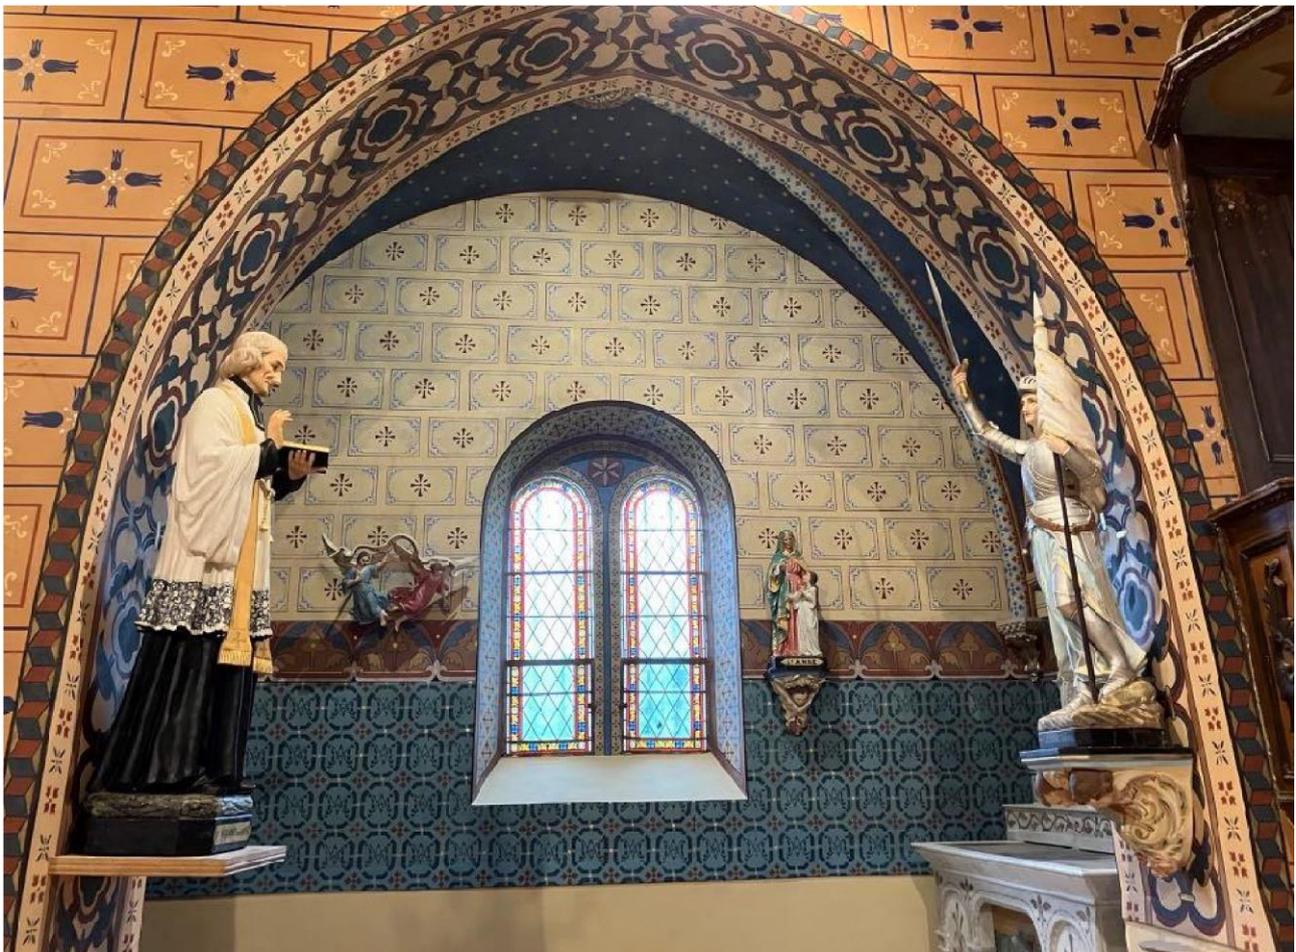
Chapelle nord après travaux de conservation et restauration des statues et des peintures murales

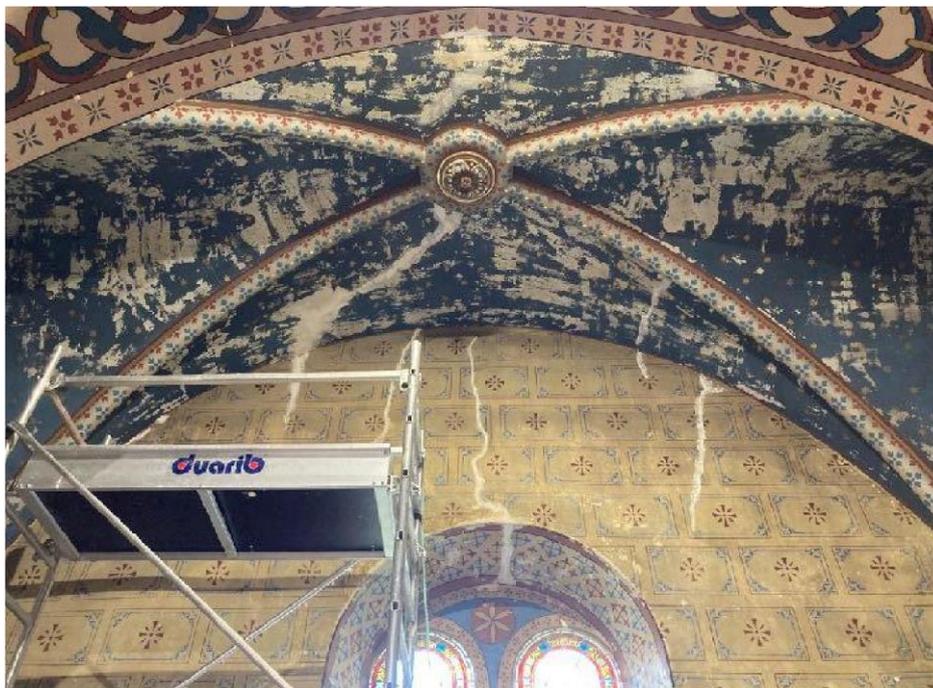
Travaux de consolidation des plâtres de la voûte en cours

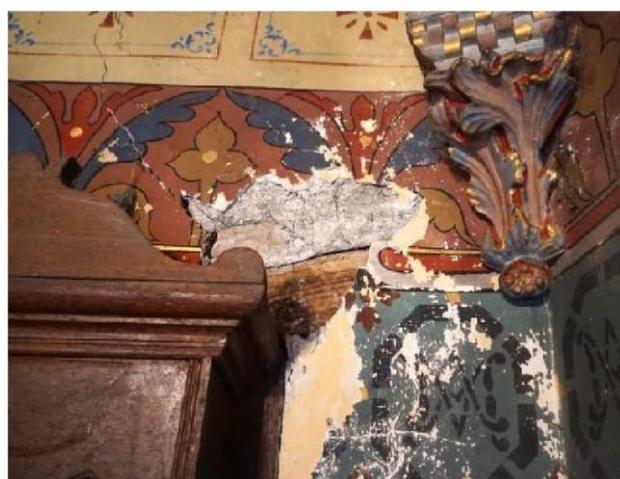
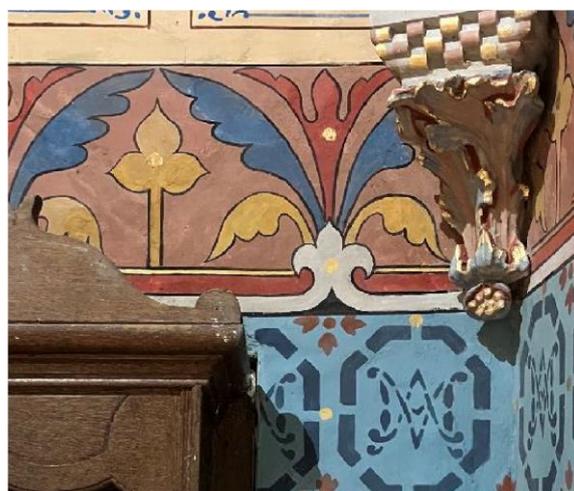
Détail avant et après conservation et restauration des peintures murales

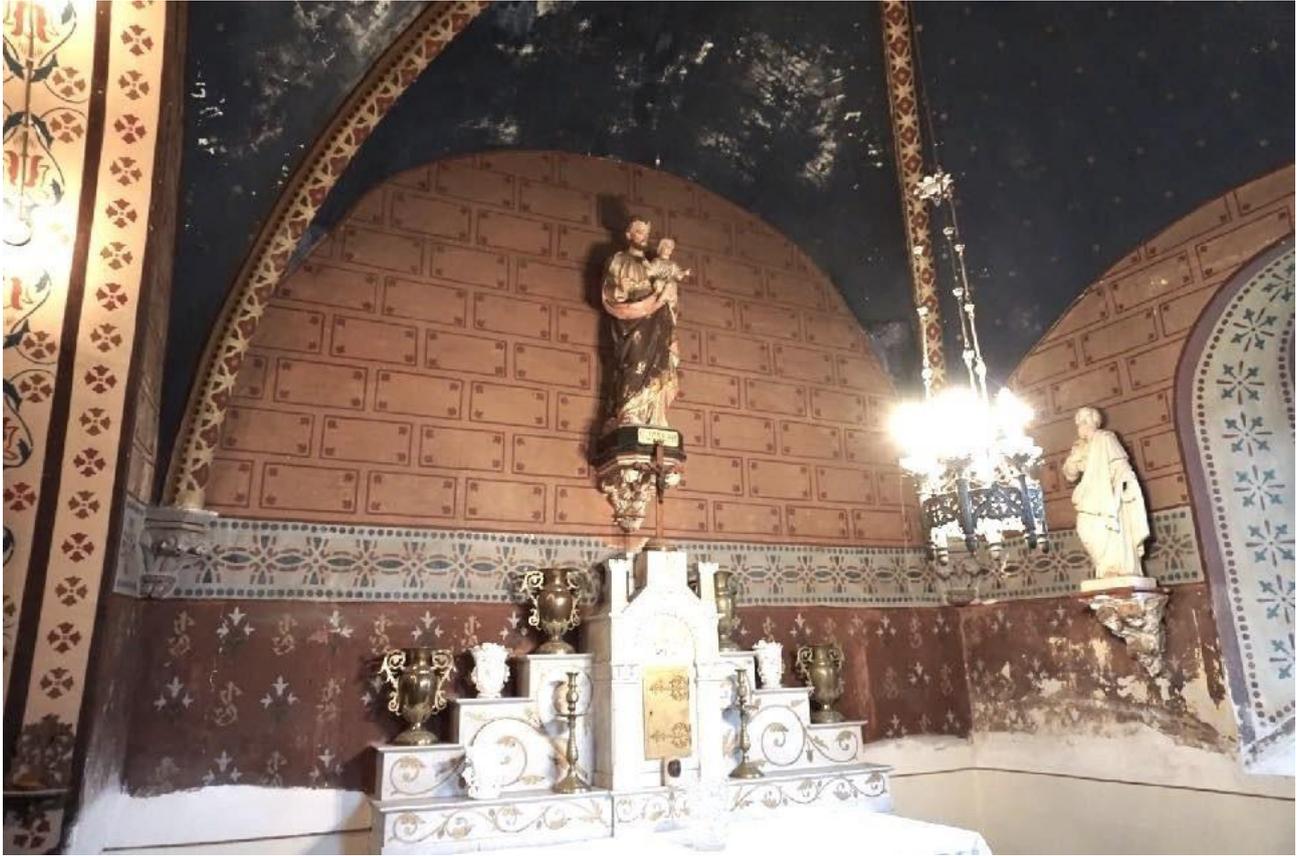
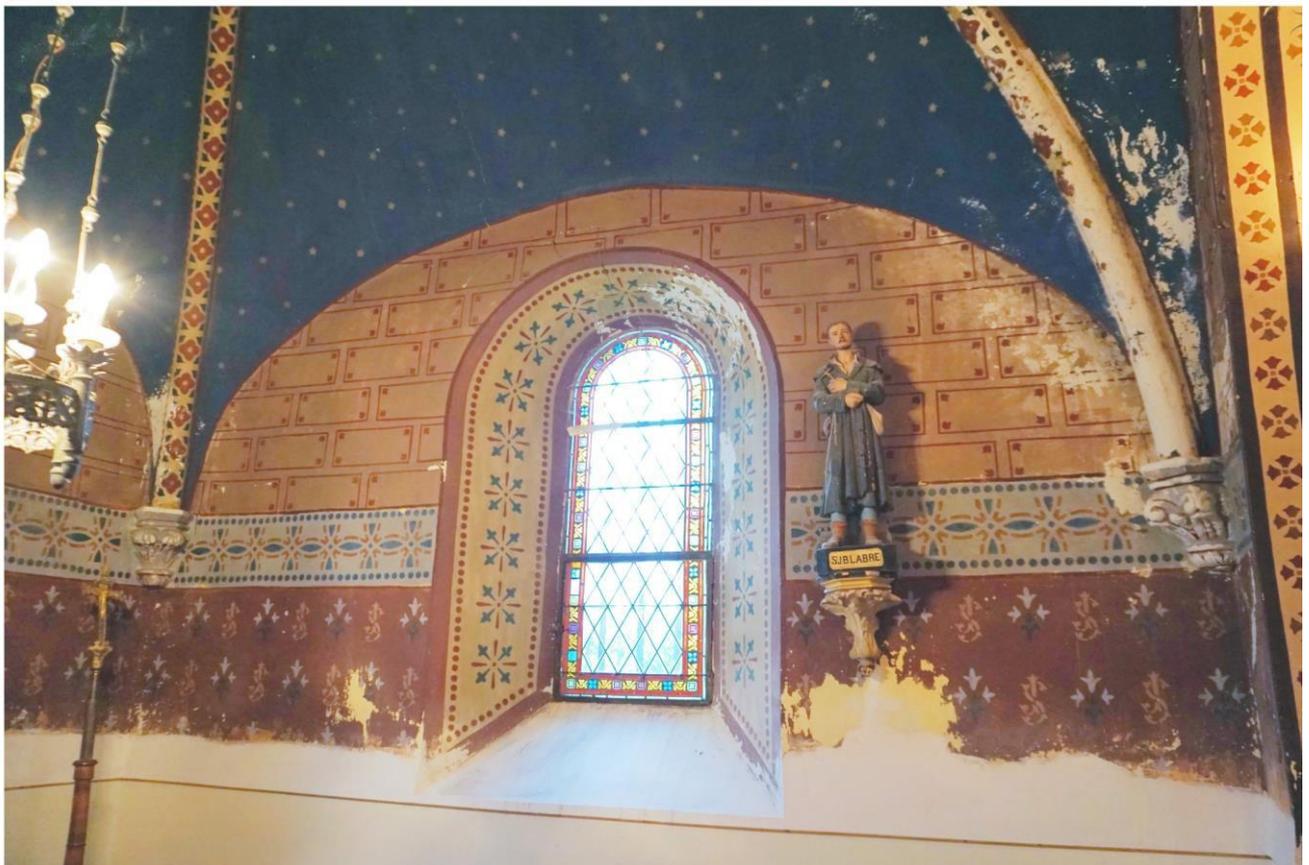
Chapelle sud avant travaux de conservation et restauration des statues et des peintures murales

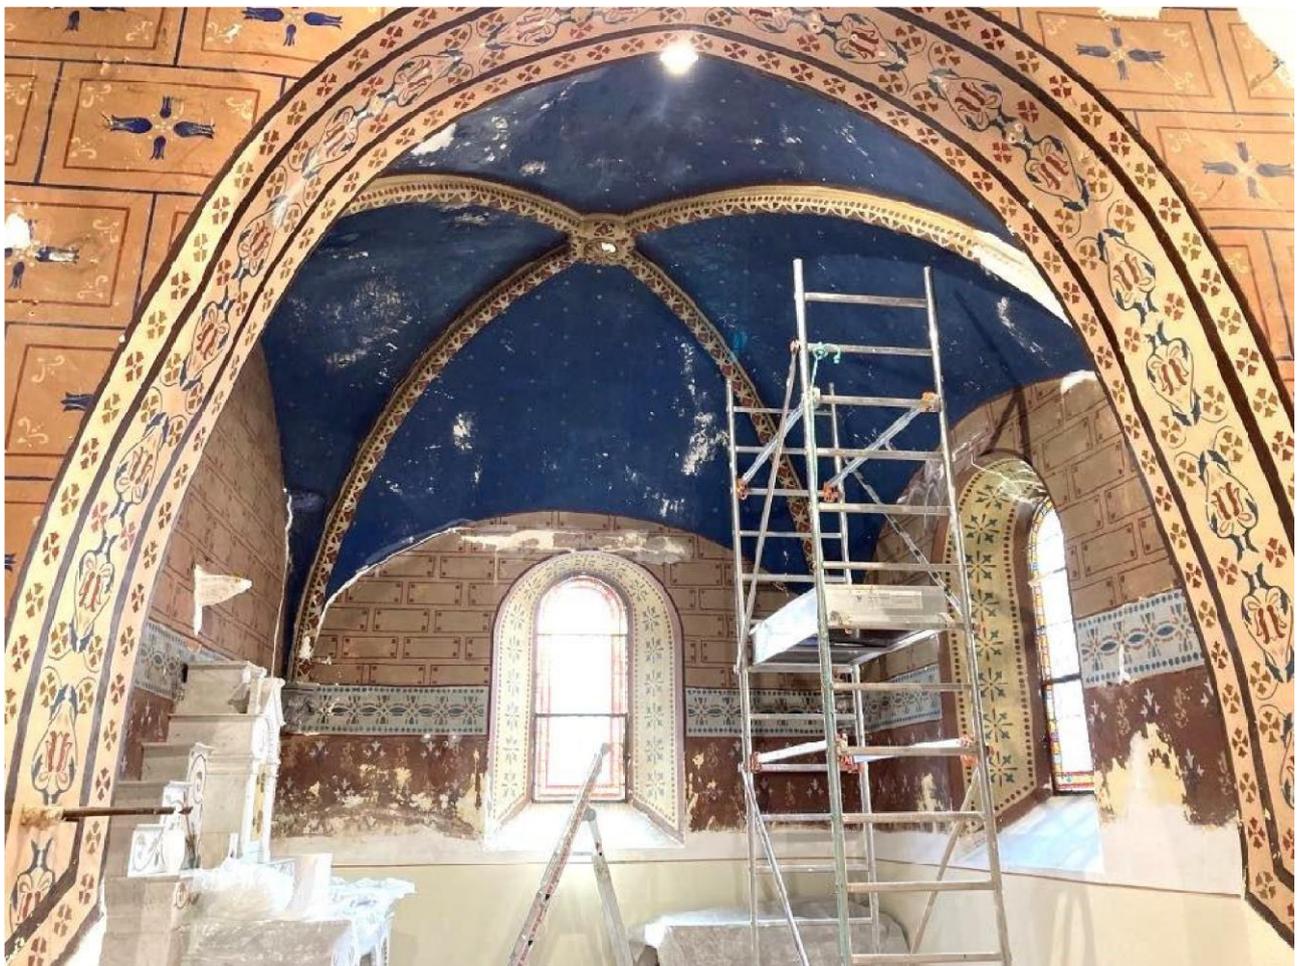
Travaux de consolidation des peintures et comblement des fissure en cours

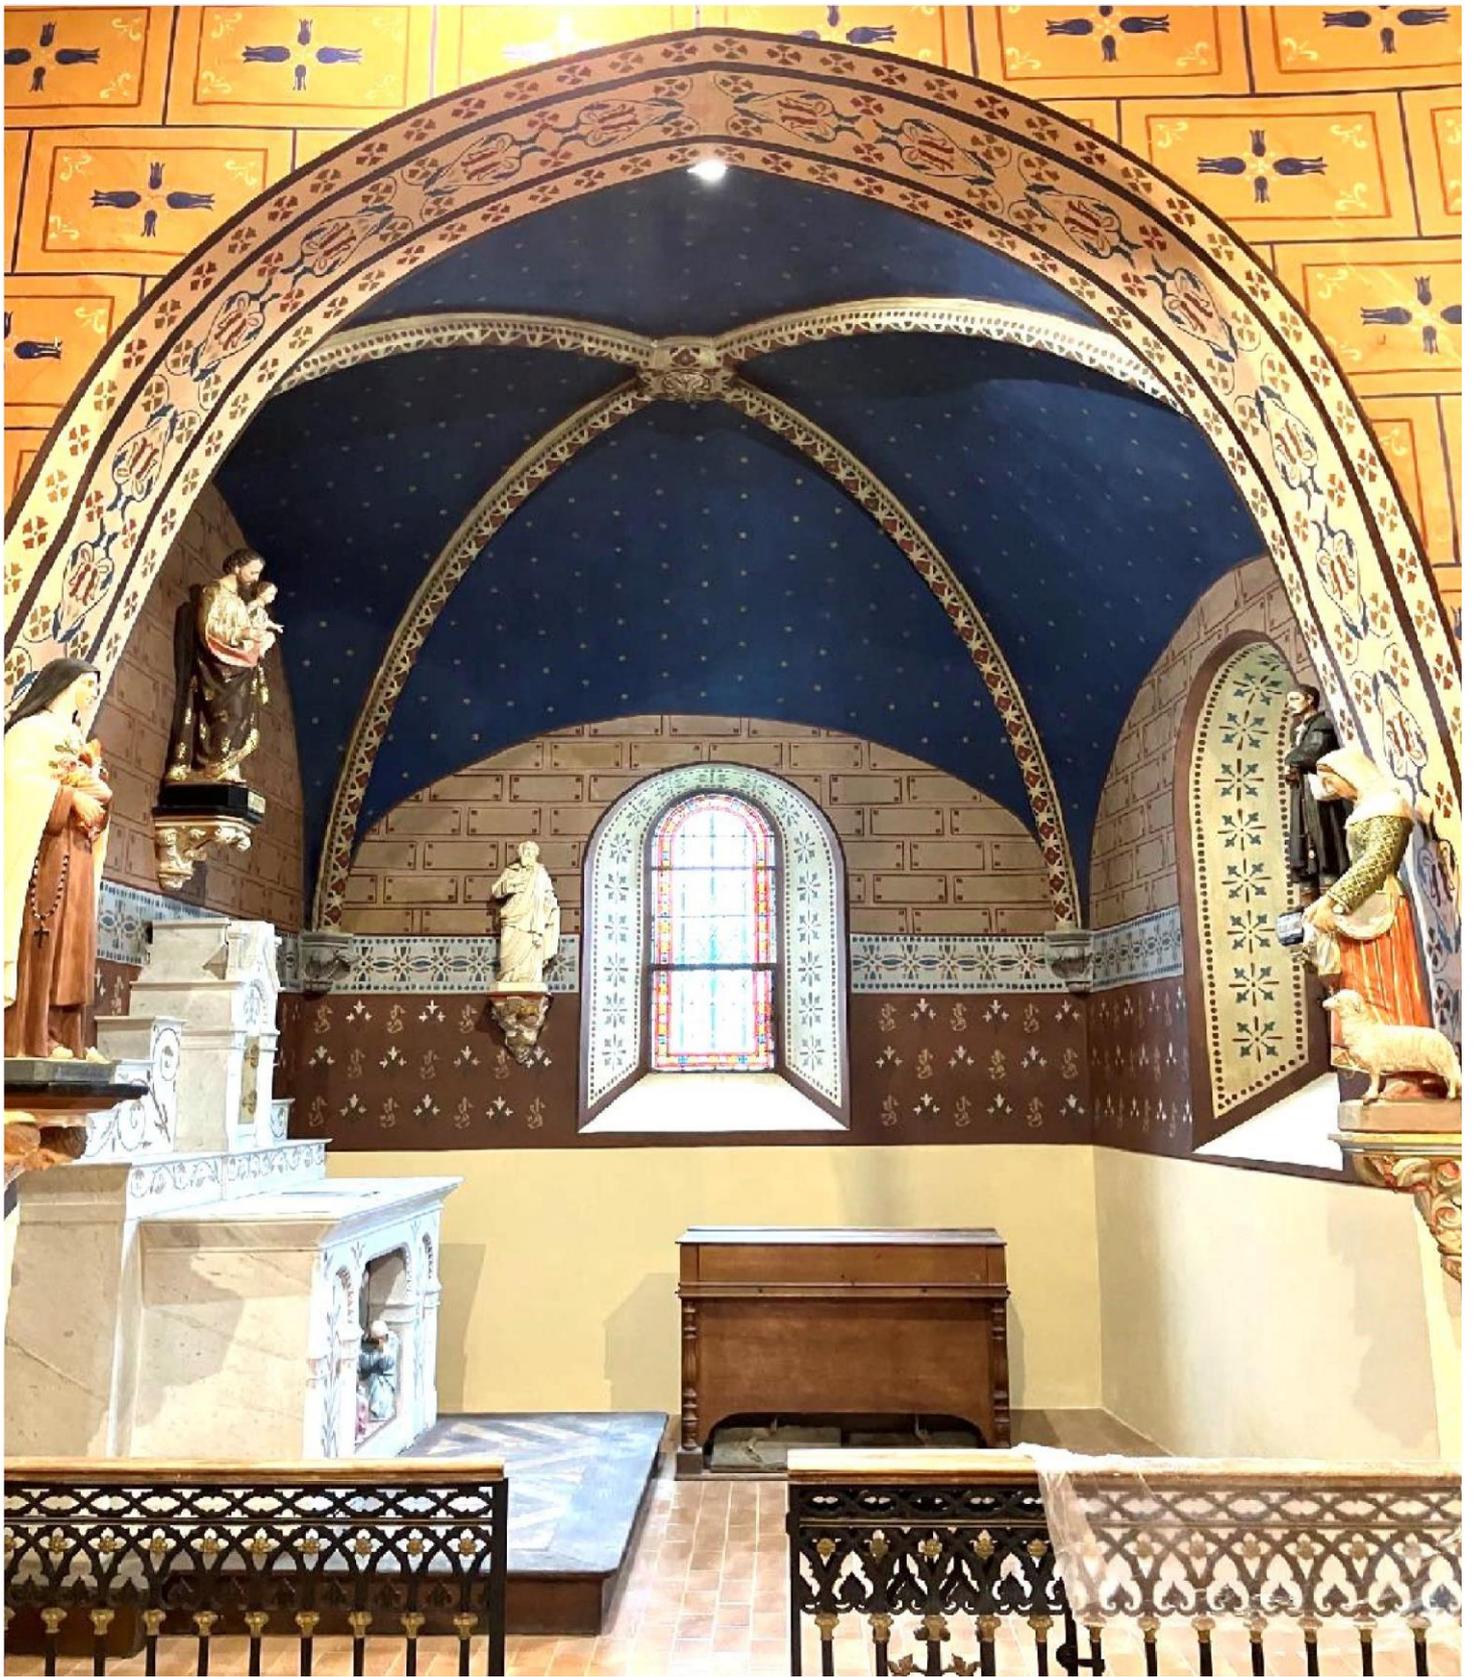
Chapelle sud après travaux de conservation et restauration des statues et des peintures murales

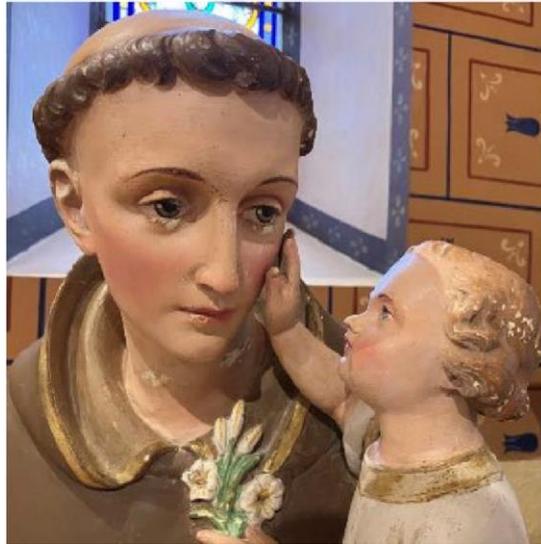
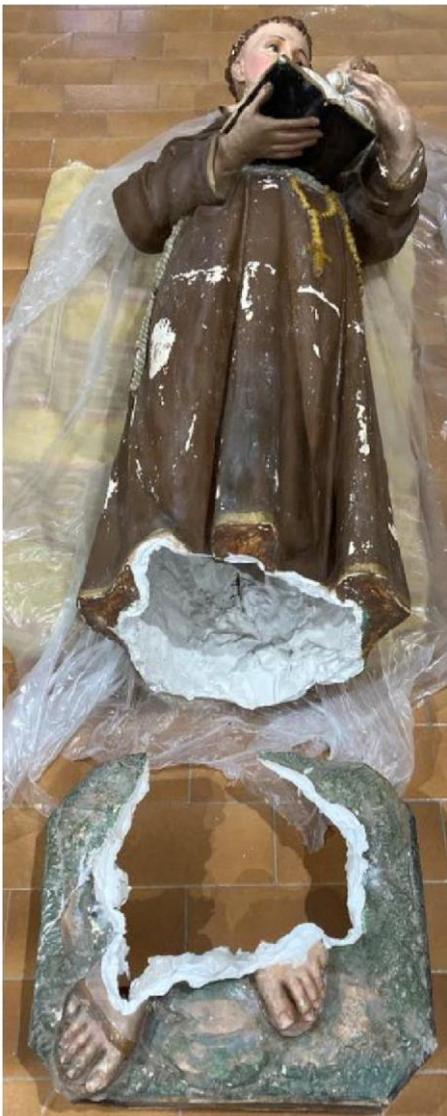
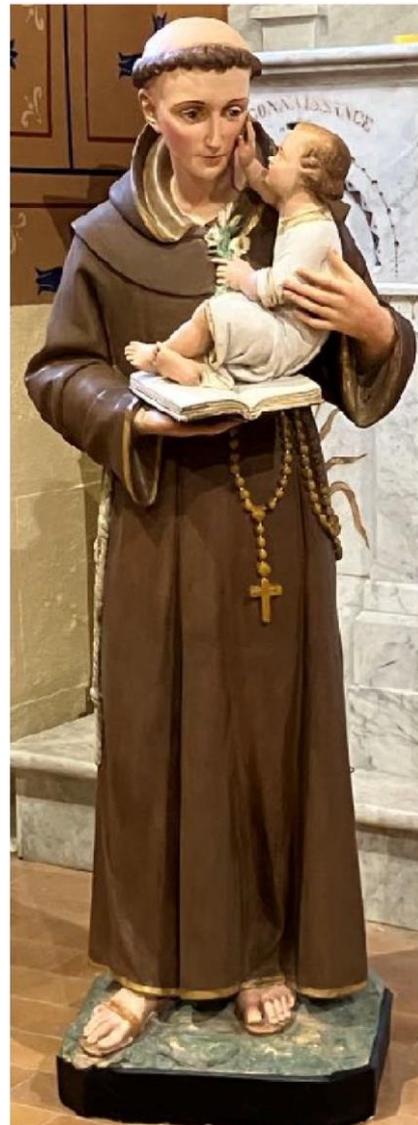
Saint Antoine avant et après restauration et consolidation
