Église Saint-Félix

31 Frontignan-de-Comminges

Restauration des décors peints
Dossier photographique

Ulla Frantzen & Marc Violle
Conservateurs restaurateurs de peintures murales
Décembre 2023- Septembre 2024

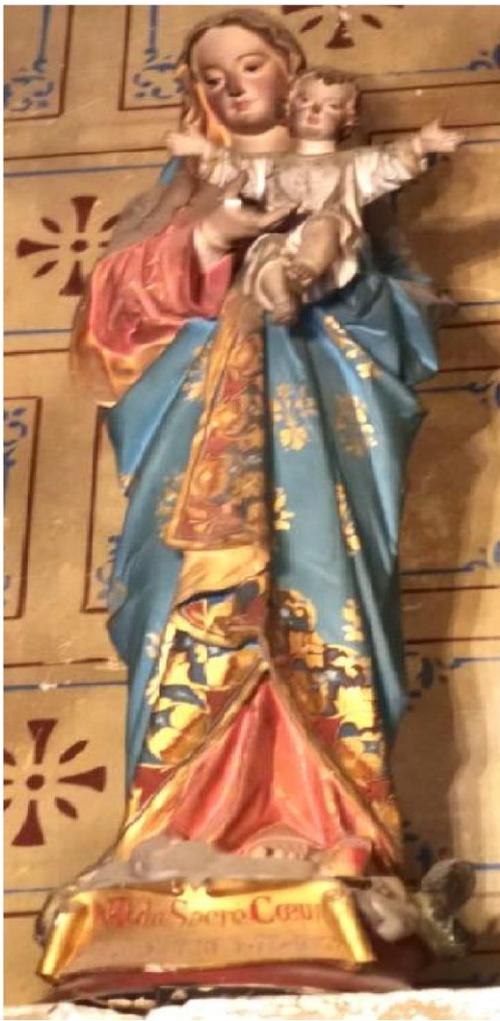
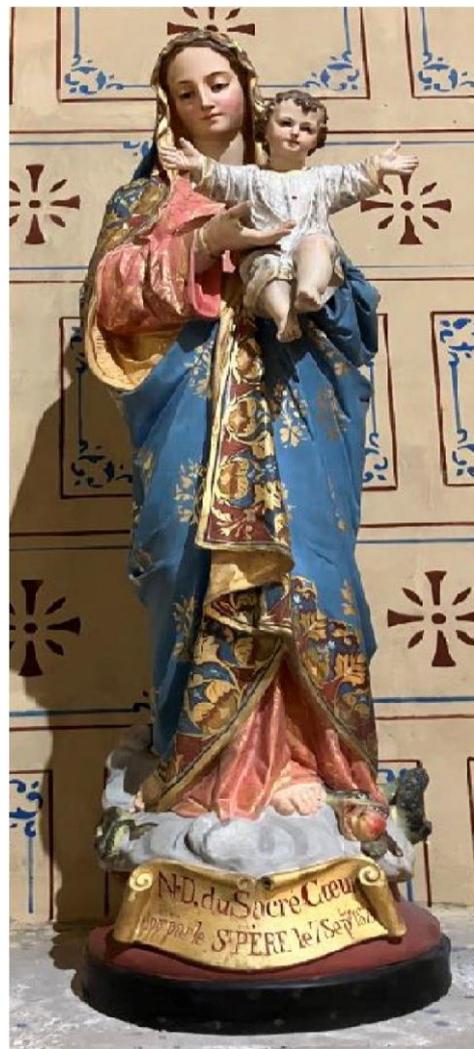
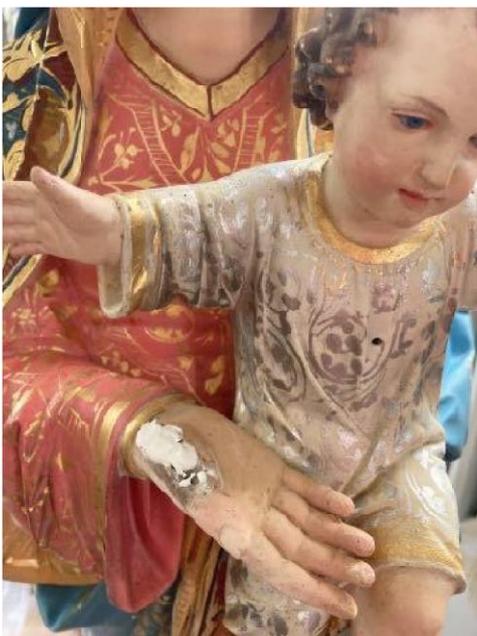
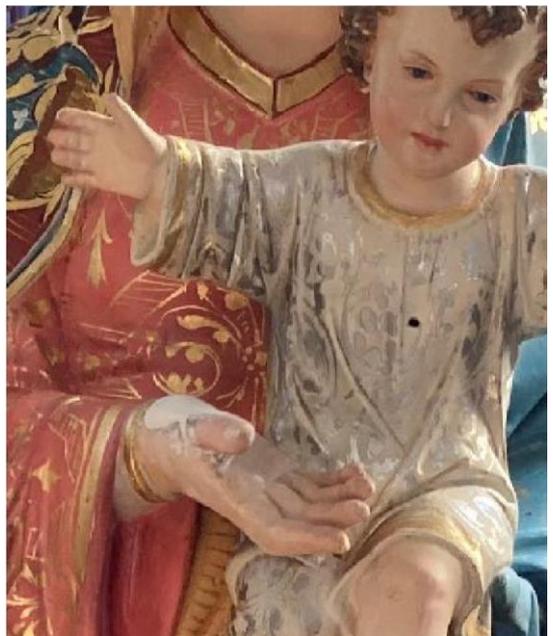
Statue de la vierge à l'enfant avant et après restauration et consolidation. Détail de consolidation de doigts en cours

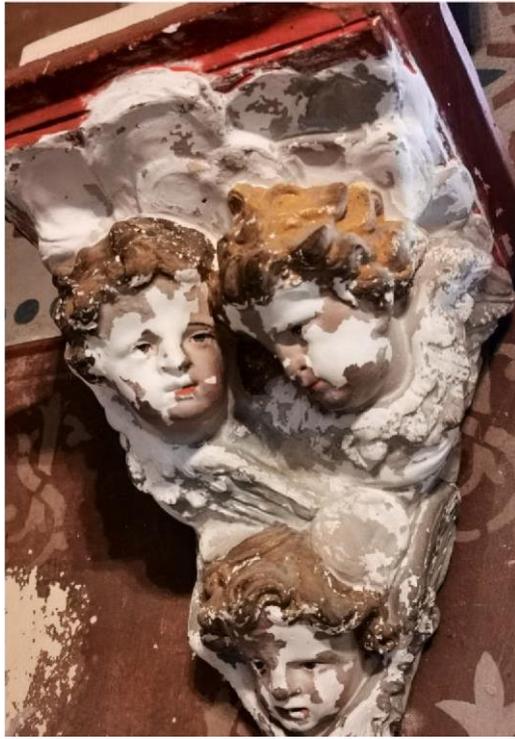
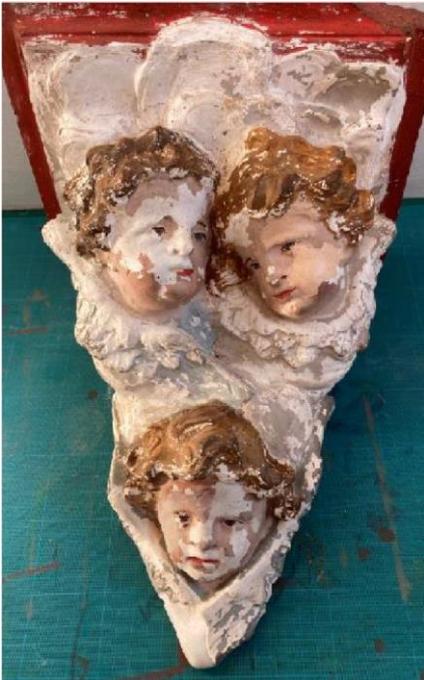
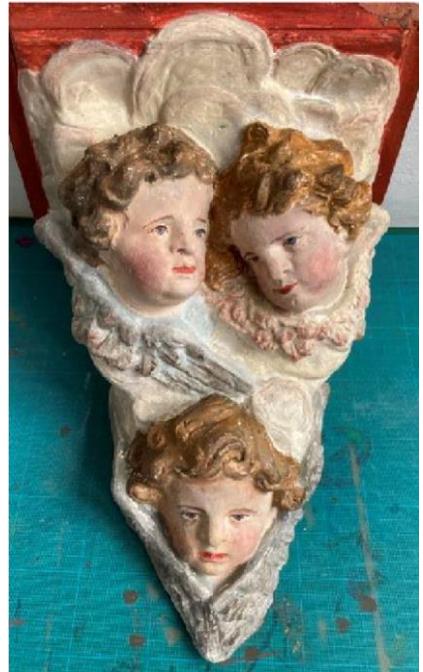
Console avant et après restauration et consolidation

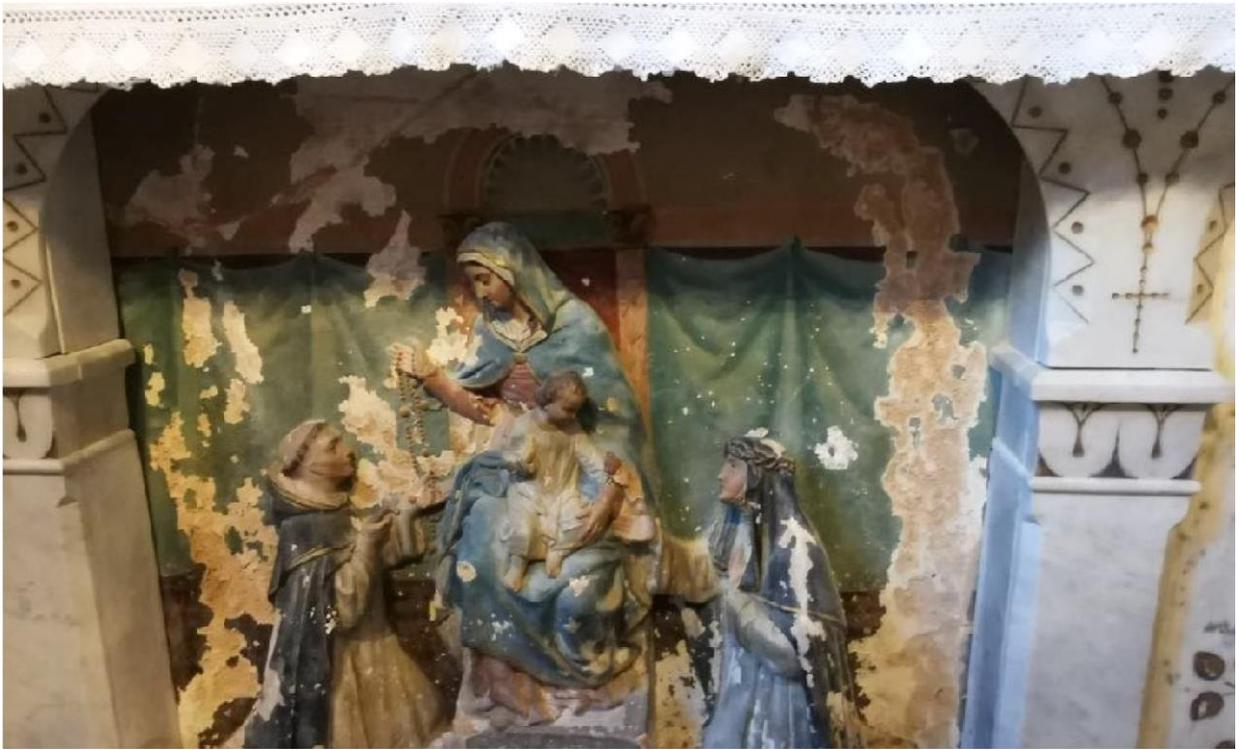
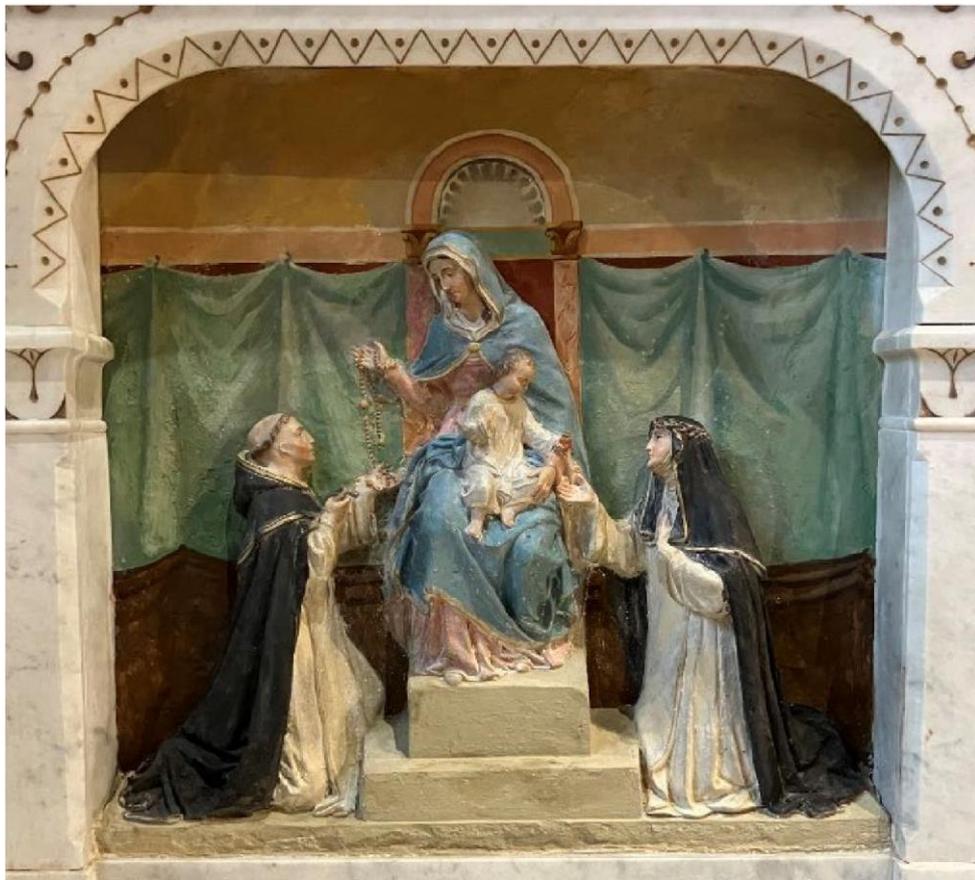
Élément en ronde-bosse sur l'autel de la chapelle nord avant et après consolidation et restauration

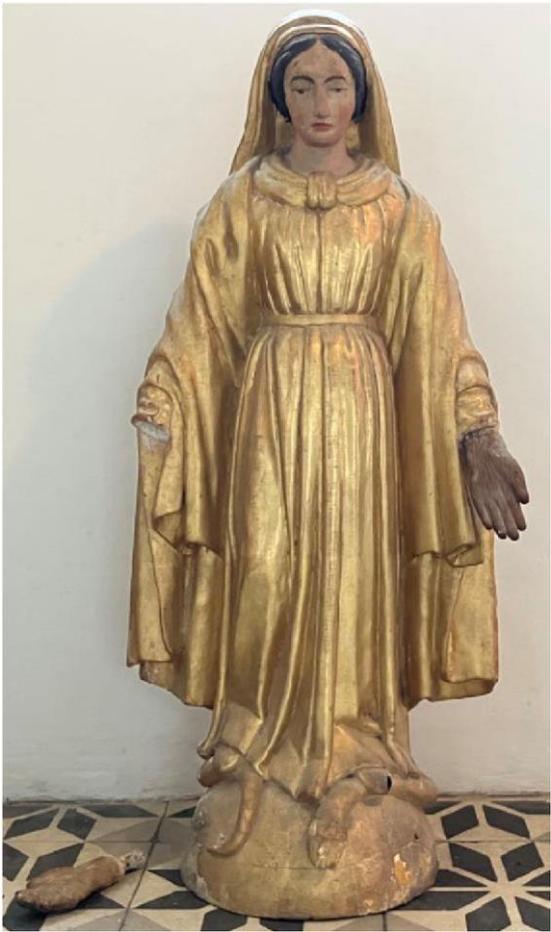
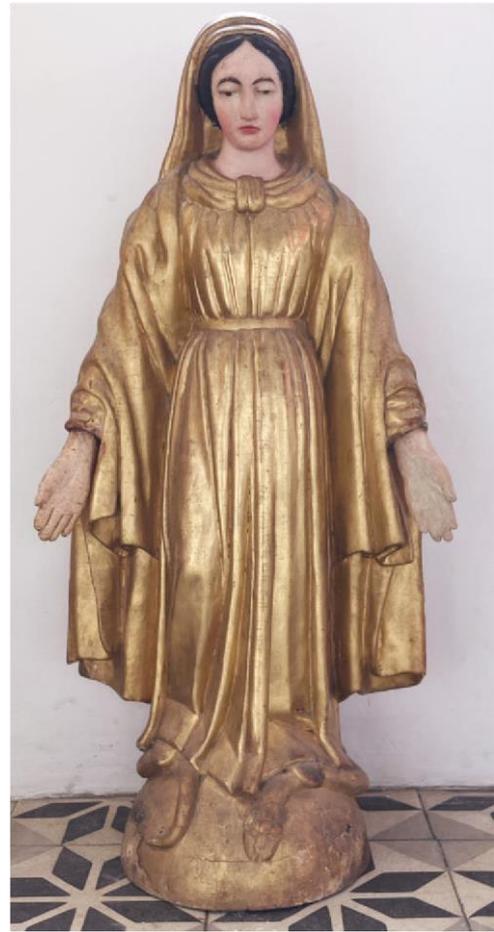
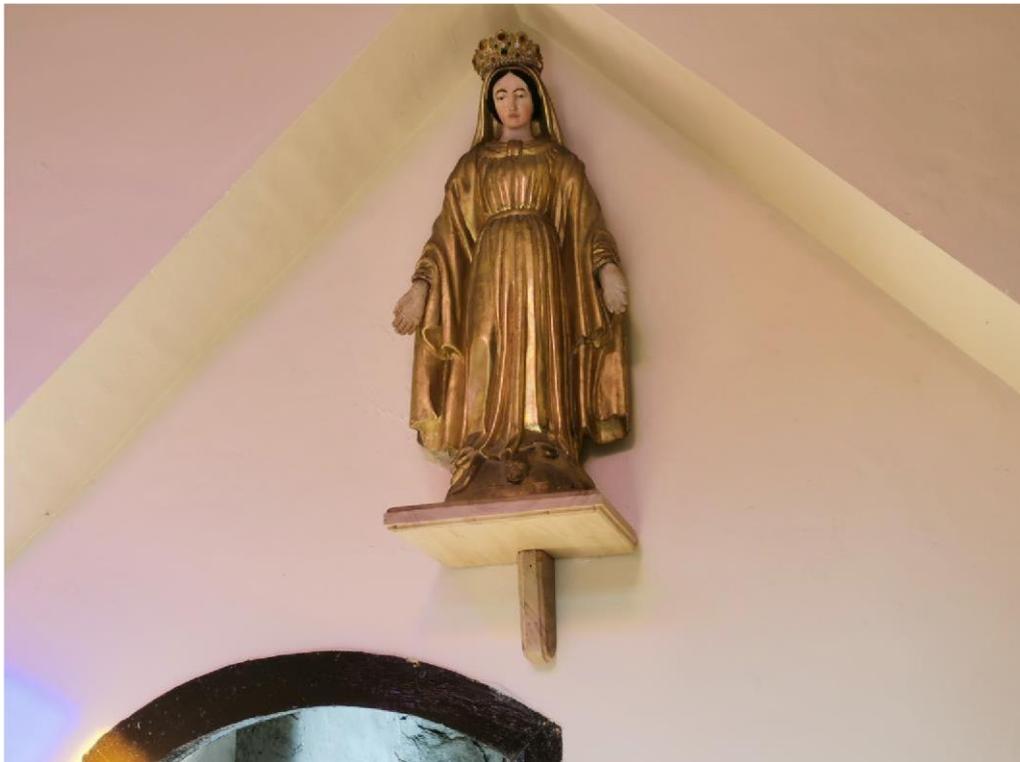
Statue de la vierge en bois doré (XVII - XVIII siècle) avant et après restauration et consolidation et mise en place

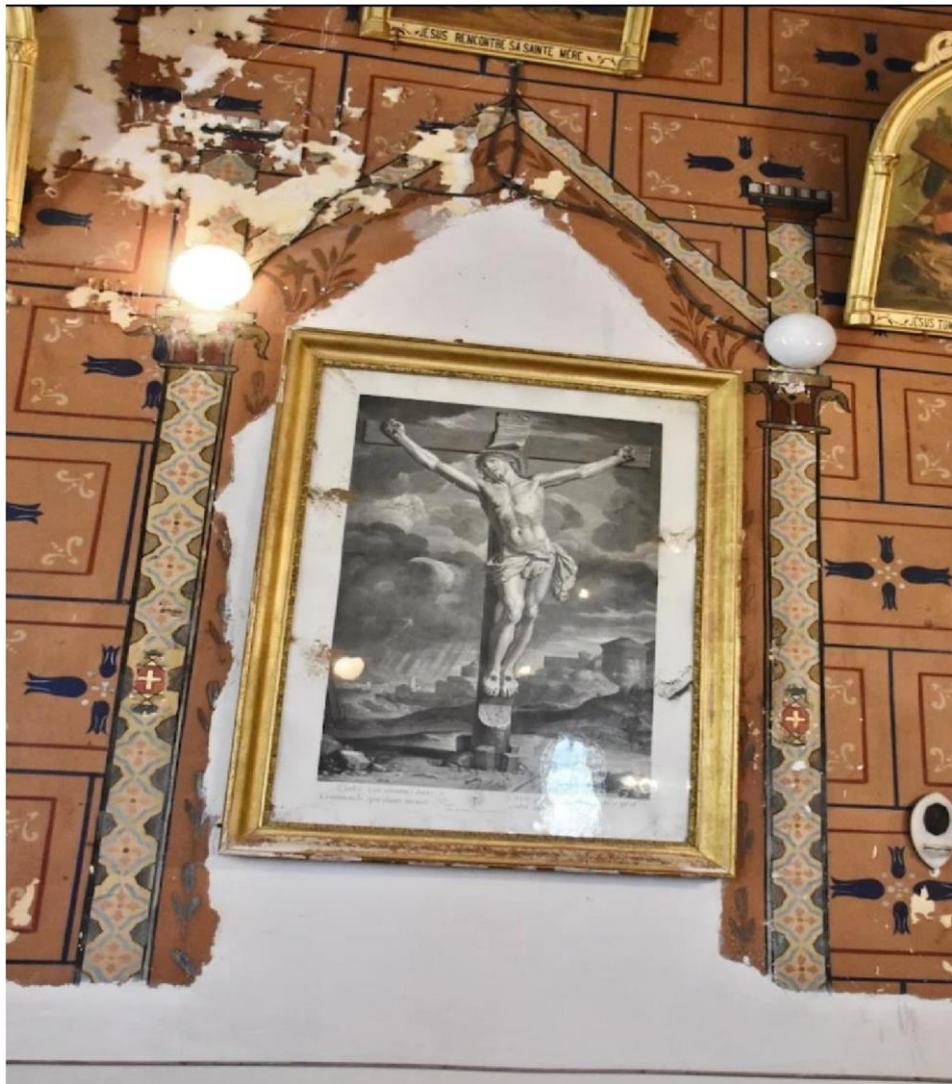
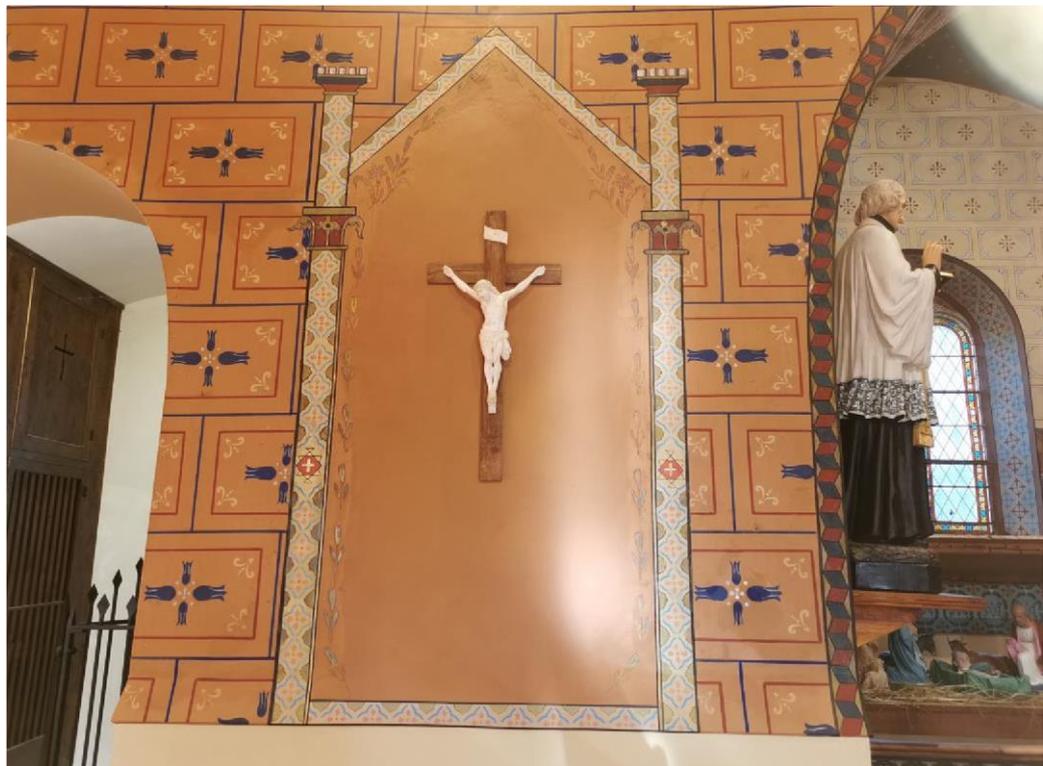
Reprise de la frise et remplacement du cadre par la croix

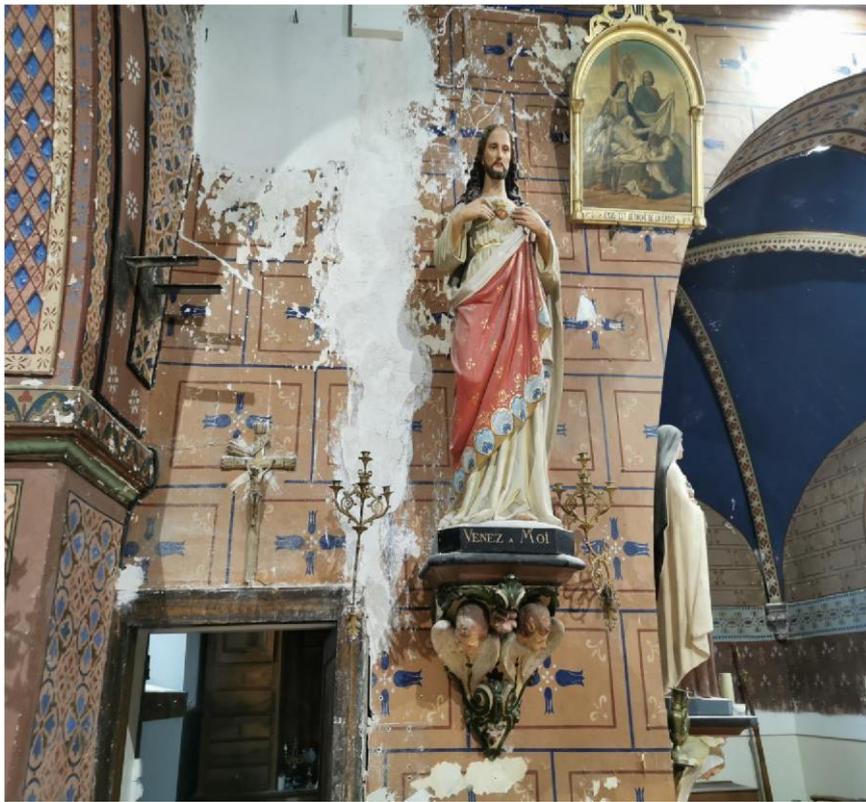
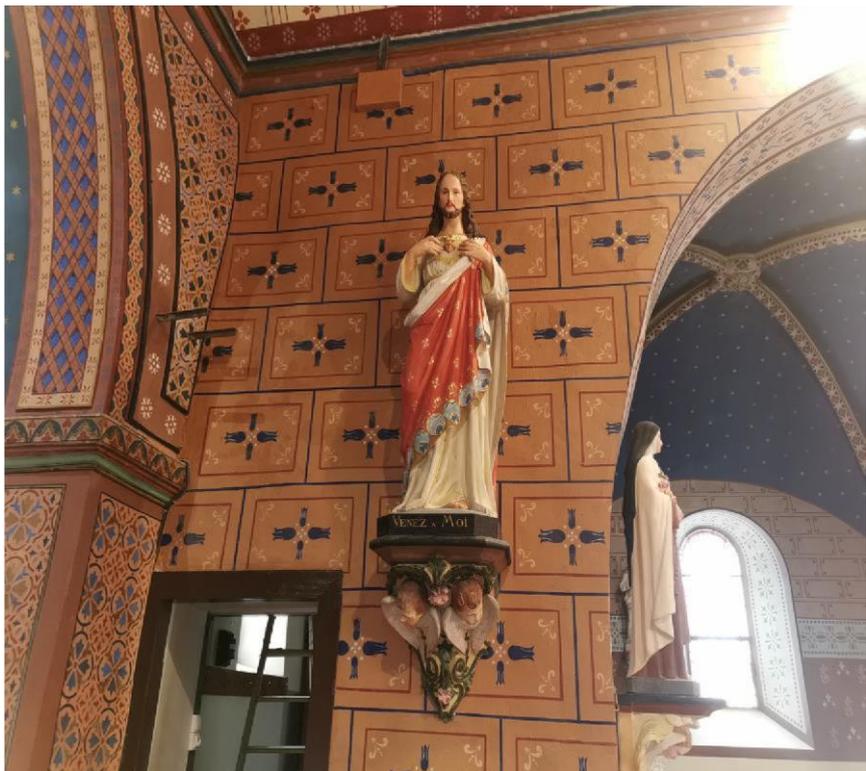
RESTAURATION DU MUR ET DE LA STATUE

Nettoyage et remise en état par la commune

Réparation, nettoyage et Re constitution du grand lustre

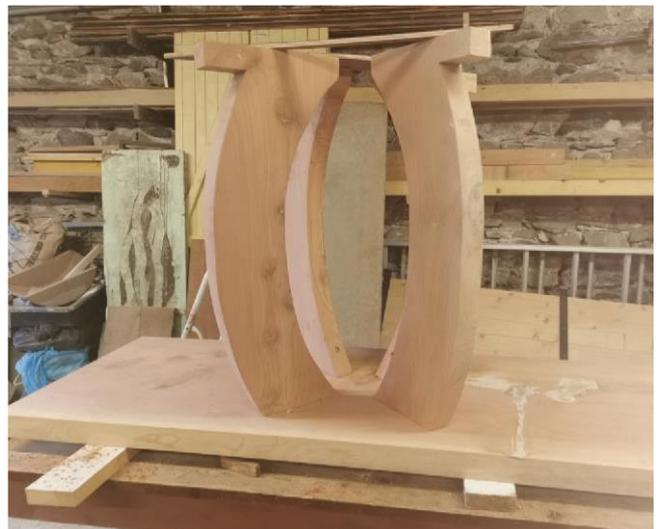
Préparation de l'autel
